Conservation
Restauration
du patrimoine culturel

NUMÉRO 6 - NOUVELLE SÉRIE
SEPTEMBRE 2023

PROCESSUS D'ALTÉRATION DE LA KERSANTITE : UNE APPROCHE EN MÉCANIQUE DE LA RUPTURE.

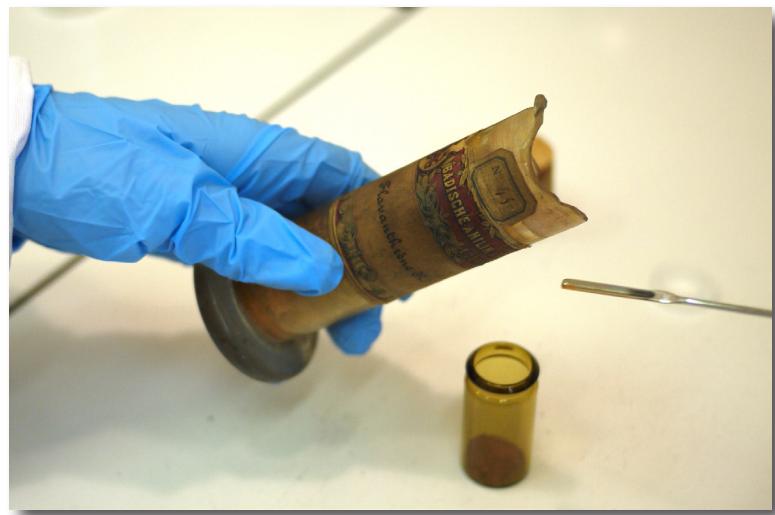
Altération pulvérulente du Carmin d'indigo (S.A. des matières colorantes et produits chimiques de Saint-Denis n° 8).

Environ 17% des flacons conservent leur bouchon d'origine en verre, recouvert d'une cire, d'un papier ou d'un cuir attachés avec une ficelle, et n'ont jamais été ouverts. Ces matériaux de protection sont souvent déchirés ou lacunaires. Par ailleurs, même si la majorité des colorants semblent en bon état de conservation, des dégradations spécifiques à certaines familles de colorants comme les indigoïques ou les colorants au soufre sont apparues, comme par exemple le Carmin d'indigo de Saint-Denis (Fig.11) : des composés secondaires, qui n'ont pas été analysés à ce stade, sont issus de la dégradation des colorants et se sont développés à la jonction entre le col du flacon et le bouchon, jusqu'à parfois se propager tout autour du flacon. Enfin, une minorité d'objets présente des signes légers de corrosion du verre avec des zones blanchies sur leurs parois internes, qui est probablement due au contact prolongé du verre avec un colorant acide.

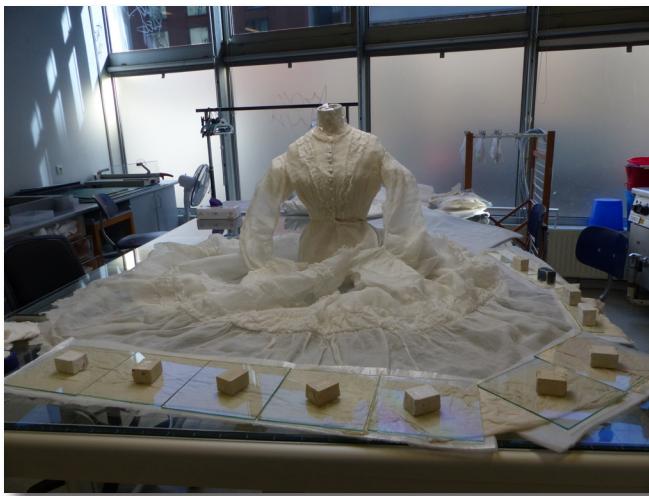
Fig 10 ■

Mise en forme de la robe sur table de verre.

Une première mise en forme du volant inférieur se fait à plat sur table de verre, à la place du repassage, par un coton légèrement humidifié au contact du Sympatex® (interface d'intissé molletonné) (Fig.10).

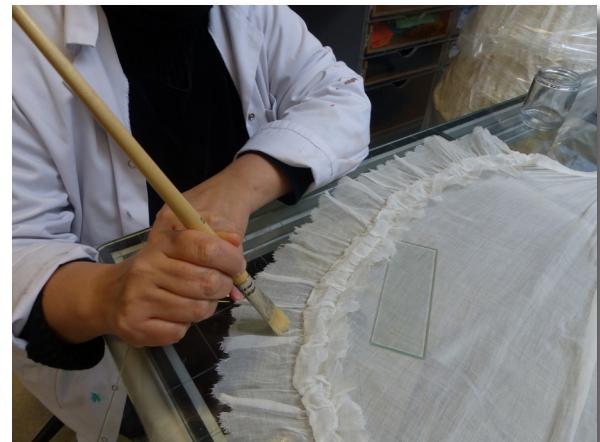
■ **Fig 11**

Remise en forme des volants par imprégnation au pinceau d'une solution de CMC à 0,5%.

Puis l'apprêt de substitution (CMC à 0,5%) est appliqué au pinceau sur les volants aux extrémités festonnées à l'emporte-pièce (Fig.11).

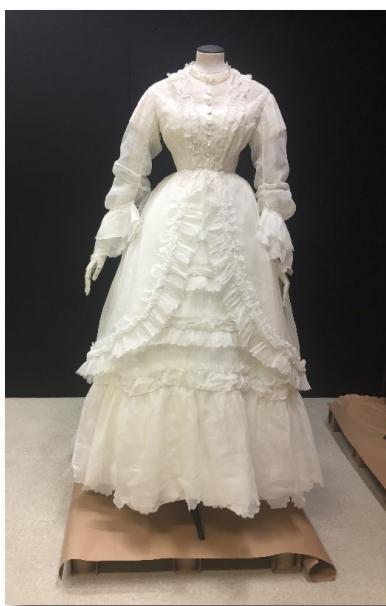
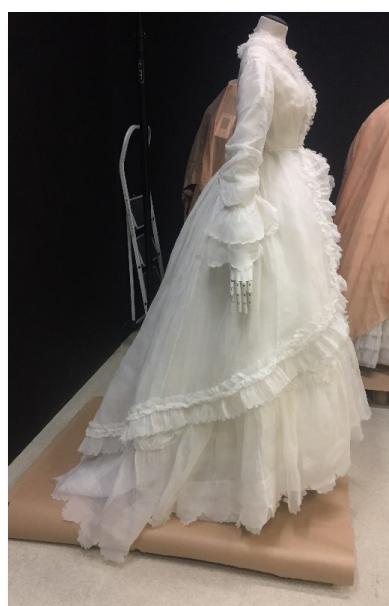
Fig 12 ■

Robe après restauration,
vues de face et de côté.

Sur mannequin, la mise en forme des ruches, des volants, se fait au pinceau avec une solution de CMC à 0,5% et celle du reste de la robe (notamment les manches du corsage et les grands pans de la sur-jupe) à l'Eco-spray, avec une solution CMC plus diluée (0,25%). Le séchage se fait à l'air froid ou tiède (Fig.12).

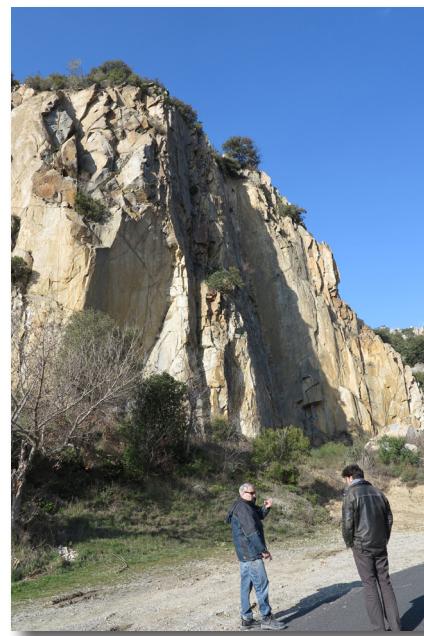
Fig 1
 Carrière ancienne de granite (Vinça, Pyrénées orientales) montrant l'état fissuré de la roche dans une exploitation moderne.
 © Philippe Bromblet.

des formes d'altération particulières que les géomorphologues ont bien décrites : ils sont découpés par des fissures (diaclasses) (Fig.1), qui en s'élargissant, forment un chaos granitique constitué de blocs plus ou moins arrondis (Fig.2) et un sable grossier, l'arène granitique. A l'échelle microscopique, les minéraux les moins stables (micas, feldspaths...) ont évolué pour former des nouvelles phases (oxyhydroxydes de fer, argiles...) qui confèrent au matériau des colorations jaunâtre, brunâtre, ocre ou rouge marquées (Fig.3). La roche a déjà perdu une partie de sa cohésion mécanique. Une microporosité s'est développée entre les grains qui va permettre aux solutions (parfois chargées en sels) de circuler. Colorés, relativement poreux et tendres, ces matériaux déjà partiellement altérés s'avèrent plus faciles à extraire, tailler et sculpter qu'un granite sain et « frais », et leur exploitation a été privilégiée.

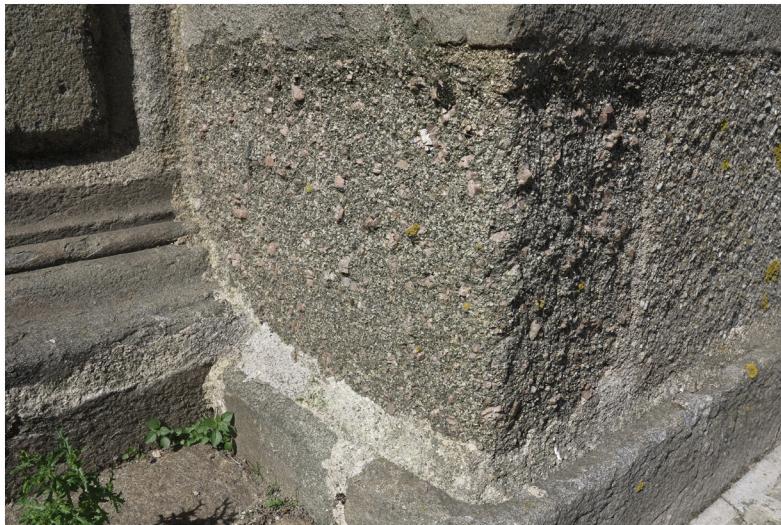
**Fig 4 ■**

Erosion différentielle à la surface d'un bloc de granite rose
(église de Lampaul Ploudalmezeau, Finistère).
© Philippe Bromblet.

Sur les monuments et les sculptures exposées en plein air, les granites sont fréquemment affectés par des altérations⁴ qui peuvent être intenses, même si elles restent superficielles. L'érosion (Fig.4) et la pulvérulence liée à un processus de désagrégation granulaire, une forte rugosité, l'alvéolisation, la desquamation en plaques (Fig.5) et le *contour-scaling*⁵ (Fig.6), les colonisations biologiques (Fig.7), l'oxydation plus ou moins étendue des minéraux ferromagnésiens, biotites, magnétite, etc. (Fig.8) sont autant d'indices d'une dégradation de la pierre exposée aux intempéries. Les pertes de matière causées par ces dégradations peuvent être considérables.

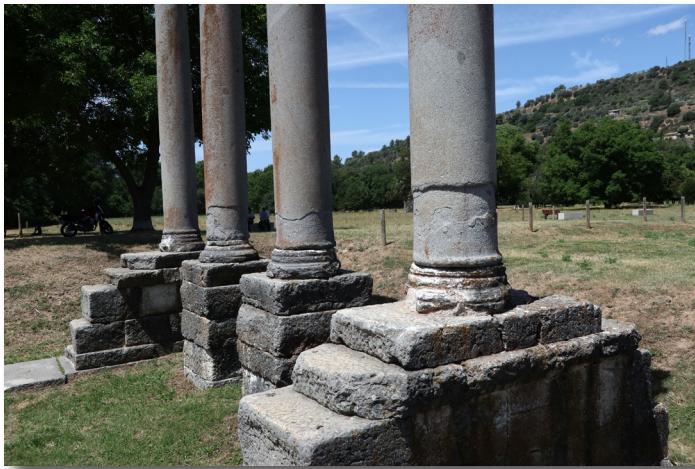
■ Fig 6a ■

Contour-scaling à la base de trois colonnes antiques en granite de Mysie (colonnade de Riez, Alpes de Haute Provence).
© Philippe Bromblet.

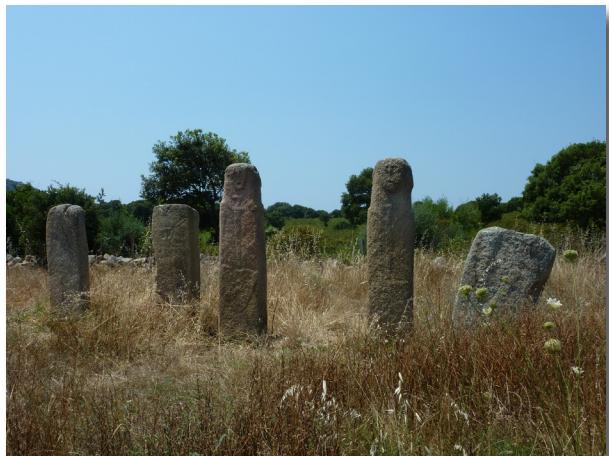
■ Fig 10

Chaos granitique du plateau de Cauria à proximité de l'alignement d'I Stantari.
© Philippe Bromblet.

- Les blocs utilisés proviennent vraisemblablement d'un chaos granitique proche du site où des blocs de taille et de forme comparables sont visibles (Fig.10). Les pierres n'ont pas été extraites dans un granite frais et sain mais dans un matériau soumis depuis longtemps à l'altération climatique.
- Des altérations actives, entraînant des pertes de matières affectent les blocs. Elles évoluent toujours et affectent l'intégrité du matériau. On note notamment de nombreuses desquamations boursoufflées (Fig.11 a et b) et une désagrégation granulaire (pulvérulence) qui se développent principalement sur la face Est des dalles. Des colonisations biologiques recouvrent la pierre et se sont insérées entre les grains. Des incendies de végétation ont rubéfié l'épiderme de certains monolithes.

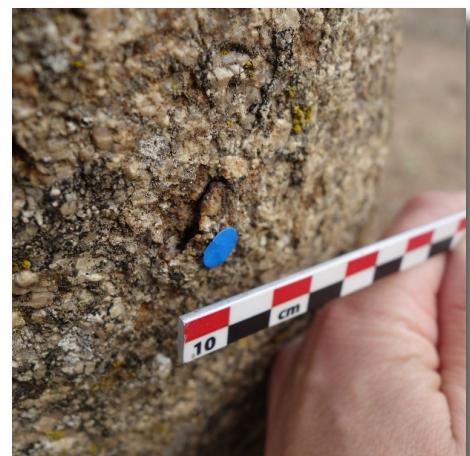
■ Fig 11a

Boursouflure en cours de formation à la surface d'un mégalithe.
© Solène Chatain.

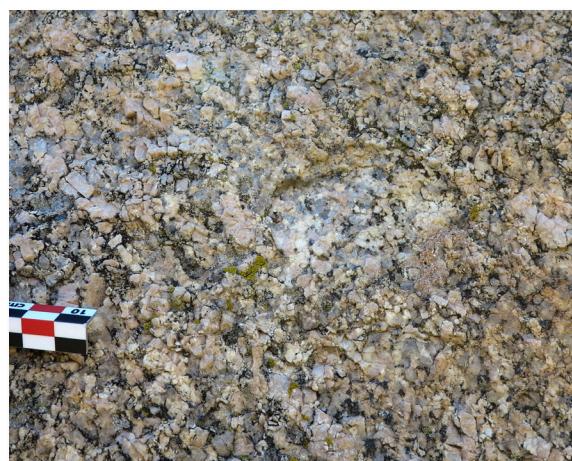
Fig 11b ■

Trace d'une boursouflure qui s'est détachée de la surface du granite (face Est d'un mégalithe).
© Philippe Bromblet.

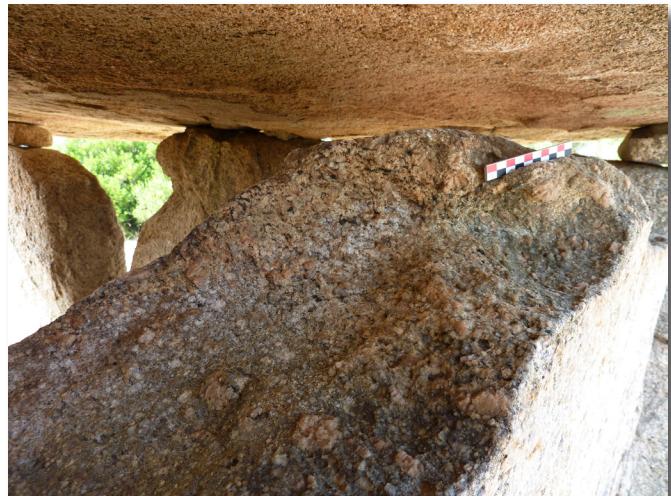
■ Fig 13

Alvéolisation en cours avec des efflorescences blanches bien visibles au sommet d'un des orthostates du dolmen de Fontanaccia.
© Philippe Bromblet.

En 2009, le service archéologique de la collectivité territoriale de Corse missionne le LRMH et le CICRP pour une étude diagnostic du dolmen de Fontanaccia situé à quelques centaines de mètres de l'alignement et constitué du même type de granite. L'étude menée en 2010¹¹ met en évidence sans aucun doute possible une forme d'alvéolisation par désagrégation granulaire sur le sommet des orthostates protégés des pluies par la table horizontale qui les surmonte (Fig.13). Les efflorescences visibles sont prélevées et un sel soluble, l'halite (NaCl), vraisemblablement apporté par les embruns marins, est identifié par diffraction des rayons X.

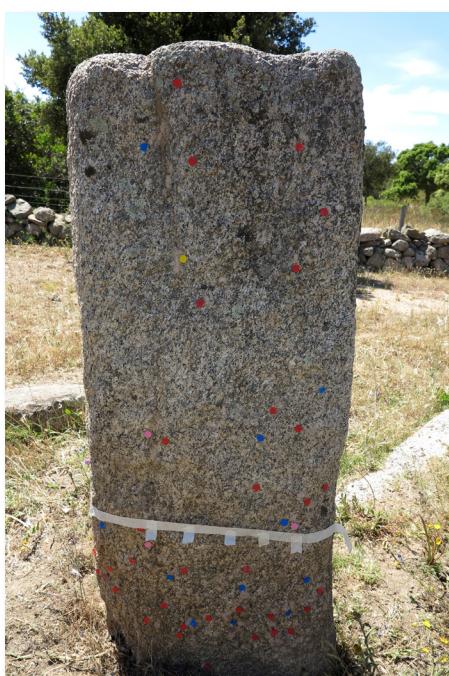
Fig 14 ■

Repérage des différents stades de boursouffrage par des gommettes colorées (active, inerte, nouvelle) sur la face Est d'un mégalithe d'I Stantari.
© Philippe Bromblet.

Le travail de suivi et de restauration démarre dès 2013¹² et va consister à relever dans le détail toutes les dégradations. Par exemple seront notées et repérées à l'aide de gommettes de différentes couleurs les desquamations anciennes stabilisées, les desquamations anciennes en cours d'évolution et les desquamations nouvelles (Fig.14). En parallèle, seront réalisés des tests d'application de différents consolidants ainsi qu'une documentation photographique détaillée face par face de chaque mégalithe.

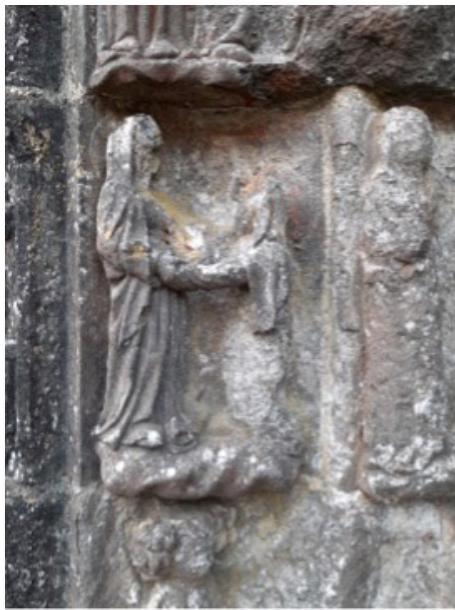
**Fig 1 —**

Jambage en kersantite du portail principal d'entrée à La Martyre (Finistère, 29). Aspect de la desquamation localisée de la statuaire, rapidement colonisée par des lichens, révélateur d'un état récurrent d'humidité superficielle.

L'altération macroscopique de la kersantite est conditionnée par divers facteurs, notamment intrinsèques à cette roche. Sur les monuments de notre patrimoine architectural, que ce soit à La Martyre (Fig.1) ou encore à Plouvien (Finistère) (Fig.2), les faciès d'altération correspondent, en dehors des effets liés à la cristallisation des sels solubles, à de la desquamation³. Le plus souvent, l'épaisseur de la plaque desquamée, quasi-constante de 1 cm, reproduit le plus souvent la morphologie des modénatures (Fig.3).

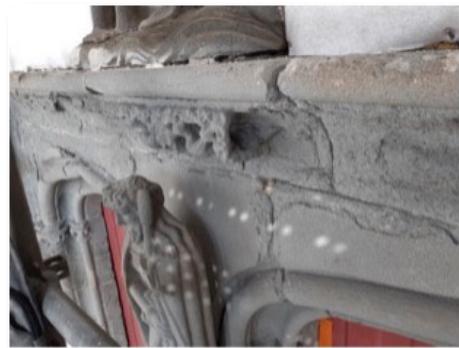
**— Fig 2**

Morphologie caractéristique des surfaces desquamées affectant les décors sculptés et les parements de la chapelle

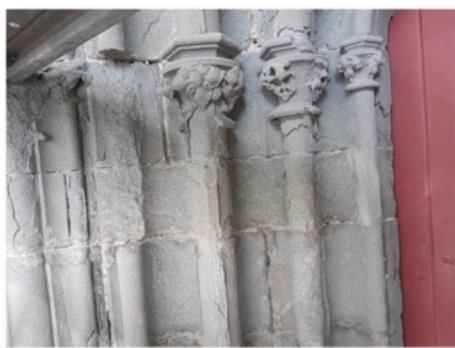
**Fig 3 —**

Chapelle Saint Jean Balanant à Plouvien (Finistère, 29).

L'épaisseur constante des plaques desquamées de kersantite témoigne de l'altération de la pierre pour les conditions environnementales et microclimatiques locales.

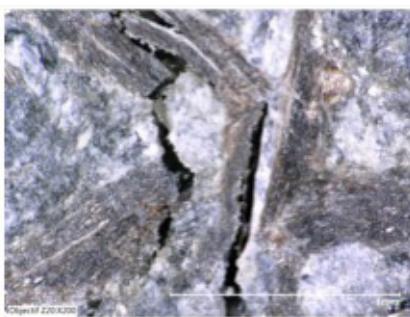
Fig 8 —

Trajet de fissuration dans un échantillon à l'état initial.

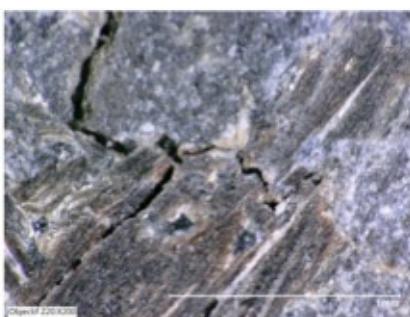
Fig 10 —

Trajet de fissuration dans un échantillon après saturation en eau liquide.

Les biotites sont fragilisées et la fissuration se propage dans la direction perpendiculaire au plan naturel de clivage.

La fragilisation des phyllosilicates est notamment observée après la saturation en eau liquide pendant 48 heures, traduisant l'effet d'un état de saturation croissant en eau sur la dégradation intrinsèque de ces minéraux et la chute des propriétés élastiques de la pierre. Dans ces conditions, des biotites fissurées perpendiculairement aux feuillets et à leur plan de clivage naturel sont visibles (Fig.10). La sensibilité à l'eau liquide de ces phyllosilicates est ainsi mise en évidence.

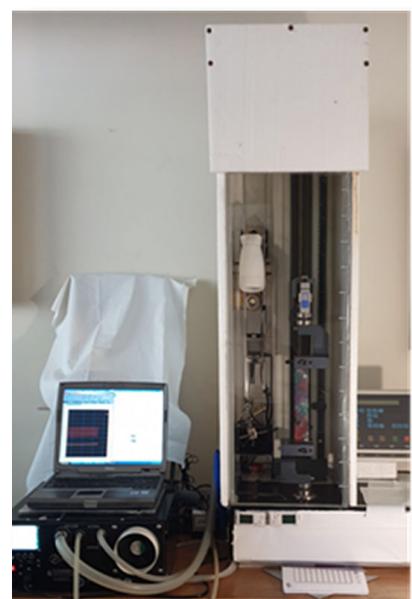
Fig 6

Les 5 peintures sont fixées entre les attaches de la Machine de Tests Universels (UTM), équipée d'une enceinte climatique, alimentée en air humide et sec par un générateur Mini One programmable permettant de générer des cycles d'humidité à température constante¹⁴ (Fig.6).

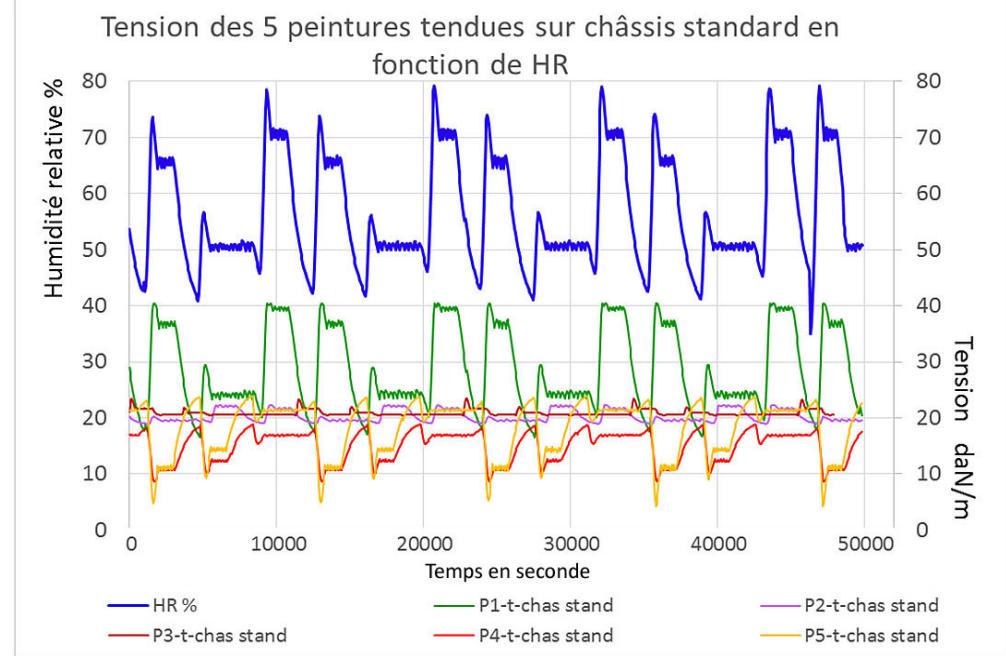
Fig 7
Essais 1.
Variation de tension des
5 peintures soumises
à des cycles d'humidité.

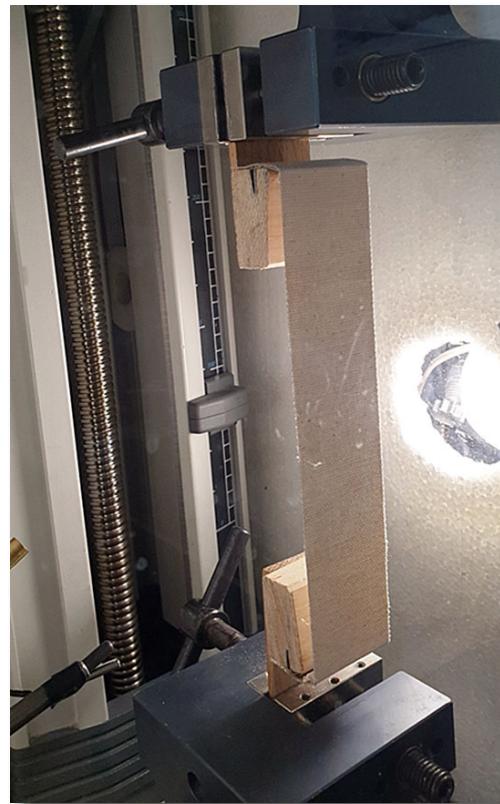
Dispositif expérimental
essai 2.
© Alain Roche.

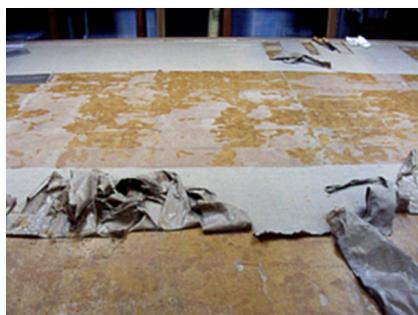
**Fig 11 ■**

Désentoilage des toiles du triptyque de Miro Bleu I, II, III.
© Alain Roche.

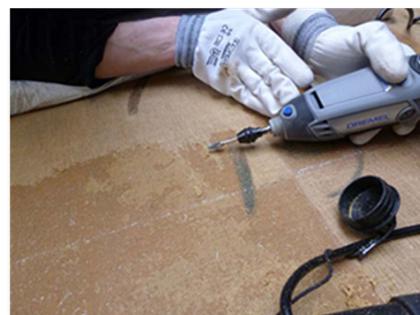
**Fig 12 ■**

Élimination de la colle des toiles du triptyque de Miro Bleu I, II, III.
© Alain Roche.

Pour l'élimination de la colle de type « néoprène », à la suite d'une série de tests, nous avons opté pour un dégagement mécanique à l'aide d'un appareil électrique de type Dremel®, muni d'un mandrin où l'on peut fixer différentes fraises de prothésiste dentaire. Le dégagement de la colle s'est fait graduellement, en suivant un carroyage de manière à opérer régulièrement (Fig. 12).

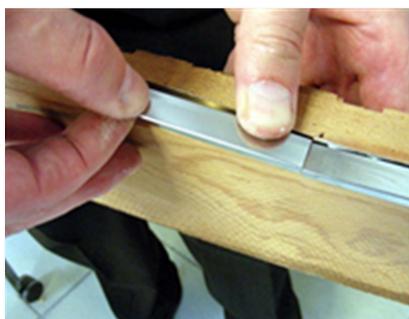
■ Fig 15 ■

Mise en place du système S.T.A.R® sur un des châssis du triptyque – encastrement des lames.

1. Création d'une rainure et d'un chanfrein le long du périmètre extérieur des montants (Fig. 14).
2. Encastrement et ajustement aux angles des lames (Fig. 15).
3. Recouvrement par un film de téflon (Fig. 16).

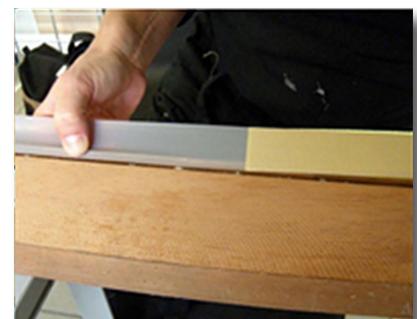
■ Fig 16

Mise en place du système S.T.A.R® sur un des châssis du triptyque – recouvrement de téflon.

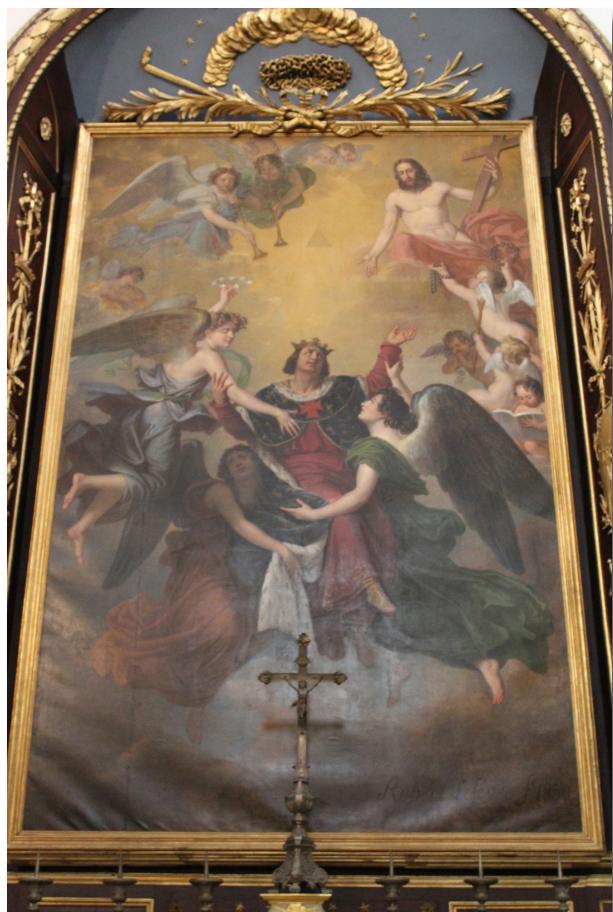
■ Fig 1
L'Apothéose de Saint-Louis,
Robert Lefèvre, 1830,
avant intervention.
© Patrick Buti.

L'objectif de notre intervention a été de rétablir la planéité de l'œuvre, car il avait été observé des déformations importantes, au niveau des deux angles inférieurs (Fig.1). L'intervention qui nous avait été demandée consistait en un retrait du doublage et un changement du châssis. On verra dans cet article que la solution finalement retenue est une conservation du doublage existant couplée à une retension auto-régulée qui, en s'adaptant aux conditions des œuvres et de leurs caractéristiques, a pour but de conserver le châssis d'origine ou bien le châssis existant, comme structure autour de laquelle la toile peut glisser librement en équilibre avec un système élastique.

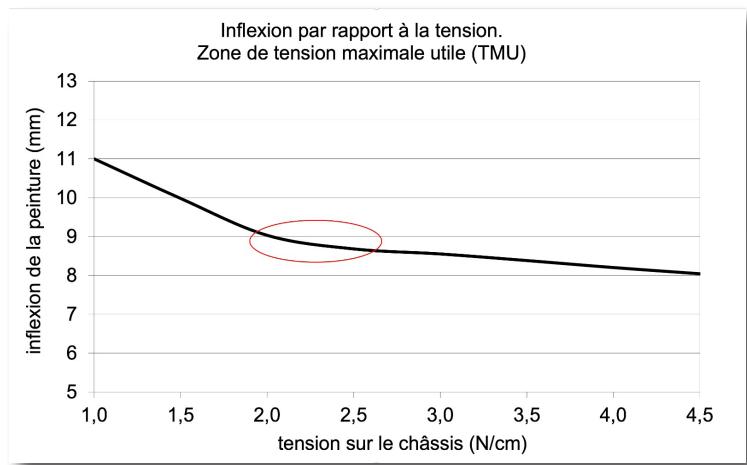
Fig 6 ■
Tension utile maximale.
© Antonio Iaccarino Idelson.

tension pour les centaines de tableaux tendus de 2002 à aujourd'hui, valeurs comprises entre 0,8 et 3,2 N/cm selon le poids et l'épaisseur du tableau. Entre 2004 et 2007, une enquête sur la valeur de la tension a été menée auprès de 106 restaurateurs italiens en milieu de carrière. Afin d'obtenir une réponse quantitative, il leur a été demandé de tendre la même maquette de peinture sur un châssis instrumenté, de sorte que la valeur de tension choisie puisse être lue à l'aide de quatre cellules de charge connectées à un ordinateur portable. Les tensions variaient entre 0,7 et 6,8 N/cm, selon l'expérience et la formation de chaque restaurateur, mais la valeur moyenne pour un groupe comprenant 75% de la population était de 1,8 N/cm¹⁸.

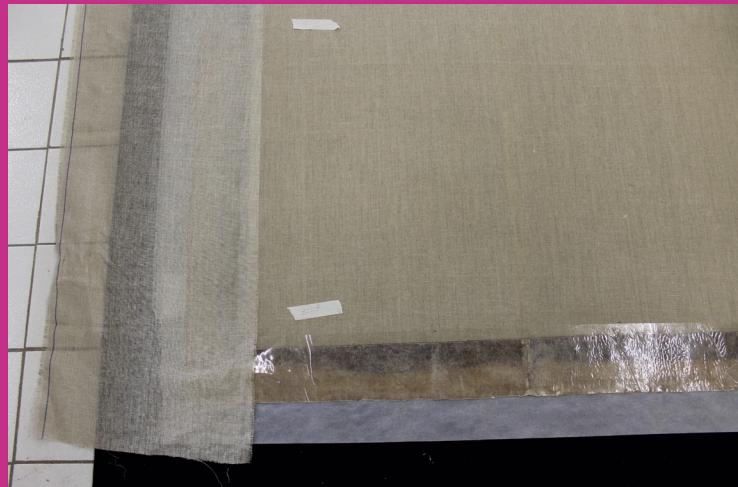
■ Fig 7 ■

Détail d'une bande de tension et, en partie inférieure, du film de BEVA scellé après retrait local de la toile de doublage.
© Patrick Buti.

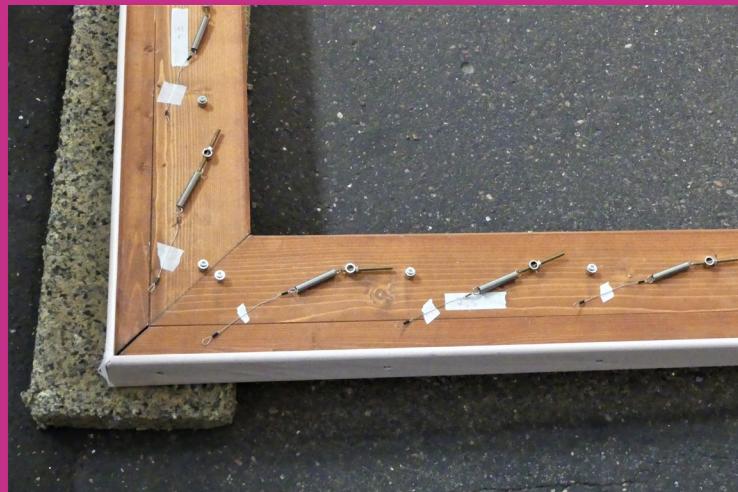
■ Fig 9 ■

Détail des tiges filetées, des ressorts, des poulies et fils
et de la barre de glissement recouverte de Teflon.

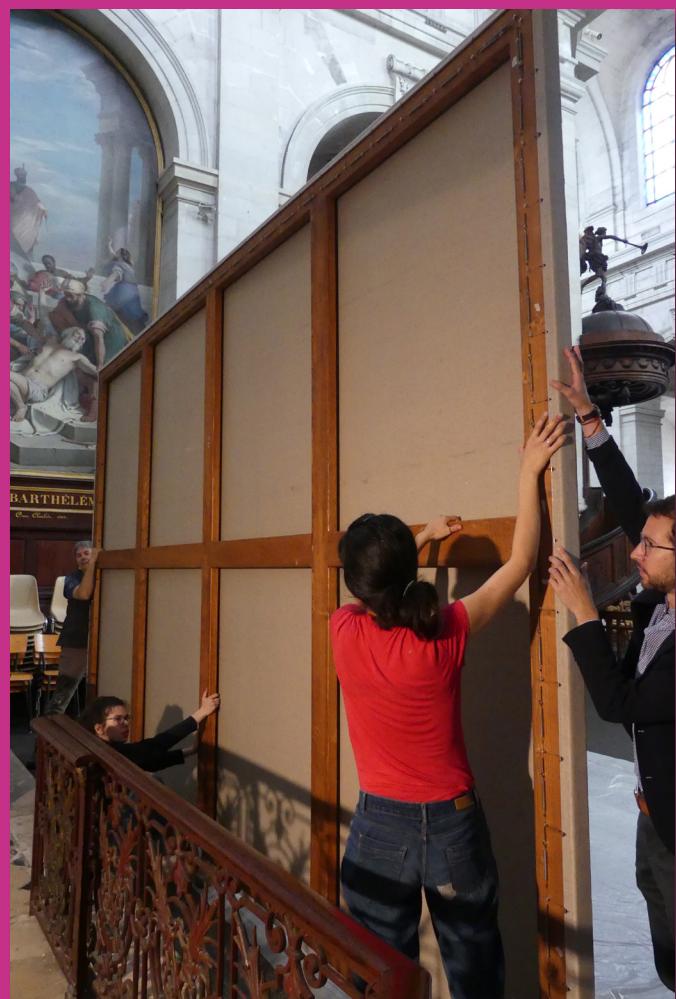
■ Fig 10 ■

Revers du tableau tendu après intervention.

Le doublage a été retiré sur environ 10 cm sur tout le périmètre, afin de rendre cette partie de l'œuvre plus souple, en vue de son glissement sur le chant du châssis. Le retrait s'est effectué mécaniquement avec un apport de chaleur très localisé et progressif, proche de 60°C. Ce retrait sur 16,52 m linéaire a quand même nécessité plus de 8 h de travail méticuleux. Des bandes de tension ont ensuite été posées en utilisant une toile de lin, assez fine, dite « Pattina »²³, qui a été effrangée sur quelques centimètres, et maintenue sur la toile originale en débordant sur la toile de doublage de 2 cm (Fig.7). Puis nous avons fixé les éléments de tension sur le châssis de restauration : les ressorts sont reliés d'un côté à une tige filetée (perpendiculaire à la force exercée) maintenue sur le châssis. De l'autre côté, un fil souple et résistant en acier inox gainé en Nylon, dévié par une poulie, est enfilé sur une tige métallique insérée dans une poche réalisée dans les bandes de tension, repliées et scellées à la BEVA® 371 film (Fig.8). Sur le châssis actuel, des bords de glissement en bois, recouverts de Teflon® sont rajoutés pour permettre les mouvements du tableau lors de variations hygrométriques (Fig.9). Le châssis est soutenu avec des pattes métalliques qui permettent de ne pas le poser dans le cadre mais de le laisser flotter dans la feuillure pour éviter que le mouvement ne soit bloqué. Le choix de l'espacement entre les ressorts, leur nombre et la force exercée, sont adaptés selon les dimensions du tableau. Notons que le support auxiliaire est un châssis flottant, suite à la restauration de 2000 ; il a été modifié pour devenir un châssis fixe. La mobilité se fait sur les bords et n'est plus un système fixe sur les rabats (semences, agrafes) (Fig.10).

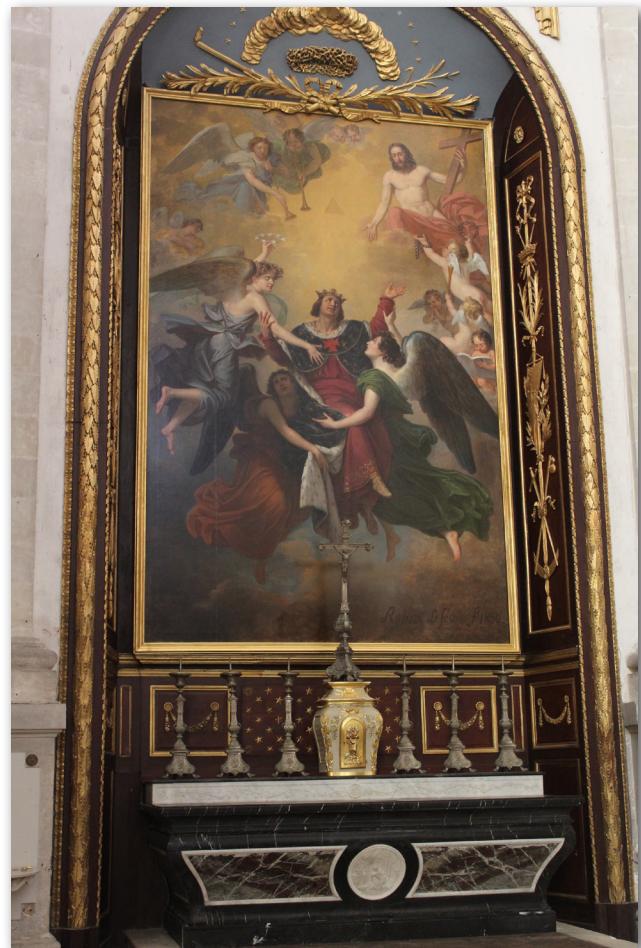
■ Fig 12
L'Apothéose de Saint-Louis,
Robert Lefèvre, 1830, après intervention, en 2022.
© Edwige Offenstein.

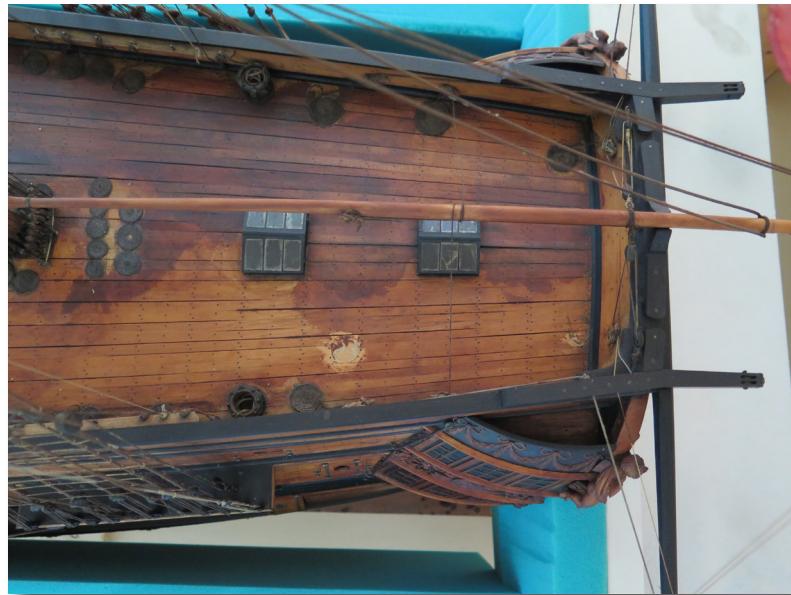
Fig 1 ■

Taches sur le pont du modèle Algésiras,
vaisseau de 3^e rang, 1823, inv. 21 MG 10.

Au cours de l'étude préalable à la restauration des œuvres choisies pour figurer dans le nouveau parcours permanent du musée à partir de l'automne 2023, et après plusieurs sondages en réserve, il a été estimé que près de 20% de la collection de modèles de navire présente des taches brunes et violacées. Sur les parties en bois, vernies ou cirées, on observe qu'elles sont plus ou moins homogènes et étendues (Fig.1).

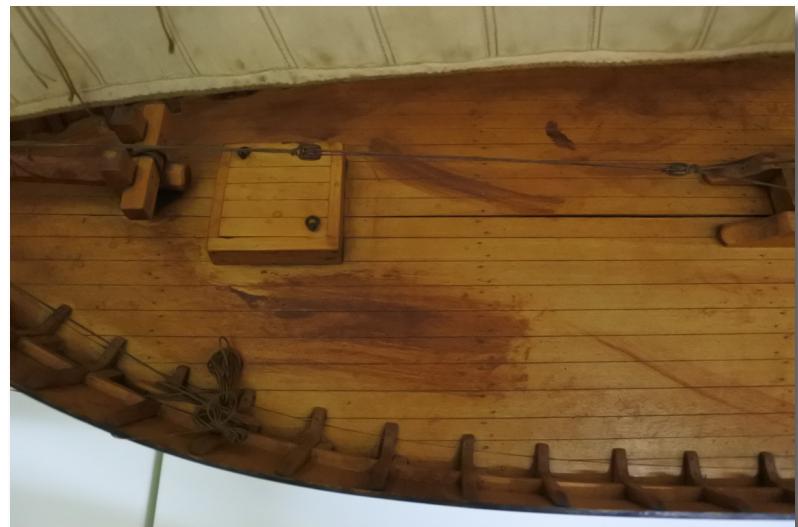
■ **Fig 2**

Taches essuyées sur le pont du modèle de
balancelle espagnole, inv. 9 CP 2.

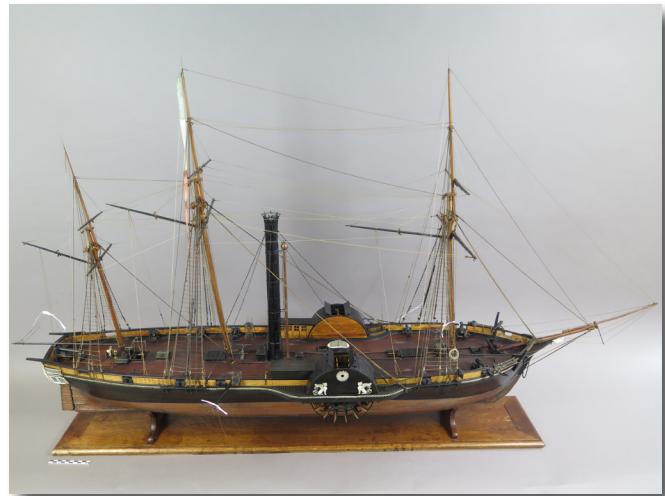
■ Fig 3

Altération du pont du modèle du *Sphinx*,
corvette à roues, 1829, inv. 23 MG 2.
© Musée national de la Marine/Blaise Diringer.

Dans certains cas, la dégradation est très homogène et devient alors difficile à identifier. Les ponts des modèles les plus altérés présentent effectivement une couleur très foncée et uniforme (Fig.3). La comparaison avec des photographies anciennes montre bien qu'il ne s'agit pas de la teinte d'origine du bois ou de son revêtement de surface mais d'une dégradation survenue postérieurement. L'aspect de l'objet est entièrement modifié entraînant, entre autres, des pertes de contraste importantes. Cela altère l'effet esthétique recherché par l'emploi de différentes essences de bois lors de la fabrication des modèles. Dans ce cas, l'homogénéité et l'opacité de la tache indiquent probablement que le produit a été appliqué en grande quantité.

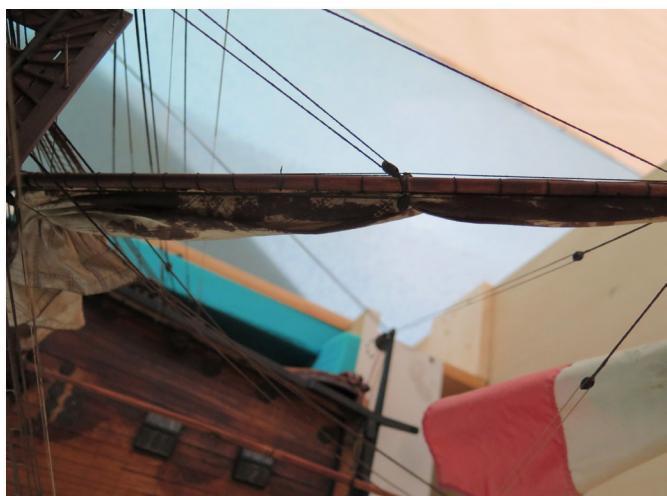
Fig 4 ■

Taches sur les voiles ferlées du modèle *Algésiras*,
vaisseau de 3^e rang, 1823, inv. 21 MG 10.
© Musée national de la Marine/Ariane Théveniaud.

La solution utilisée a probablement été appliquée au pinceau. Sur certains mâts, cela a entraîné des débordements sur les voiles adjacentes ou sur les cordages en coton (Fig.4). Les altérations observées sur les parties textiles ont le même aspect que celles constatées sur le bois. On retrouve cette même couleur brune laissant supposer que l'apparition des taches est due à une dégradation du produit suite à une réaction avec l'environnement. Des interactions physico-chimiques entre ce dernier et le support sur lequel il est appliqué semblent également survenir. Effectivement, dans certains cas, les zones tachées des textiles présentent des trous ou des déchirures témoignant de l'acidité de la solution (Fig.5).

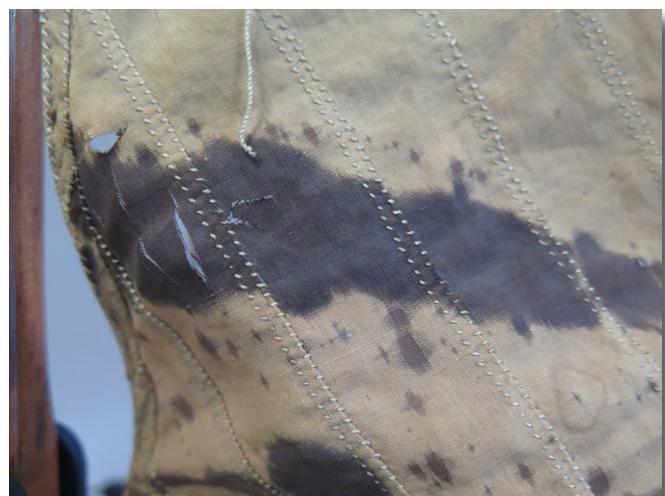
■ Fig 5

Déchirures de la voile du clipper *Seine*, inv. 3 PL 4.
© Musée national de la Marine/Blaise Diringer.

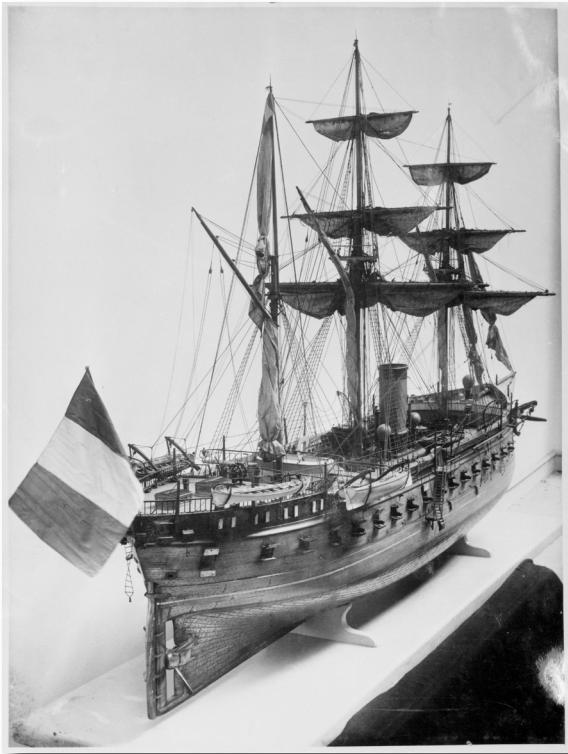
**Fig 10** ■

Modèle de *La Gloire* vers 1945, inv. 25 MG 1.

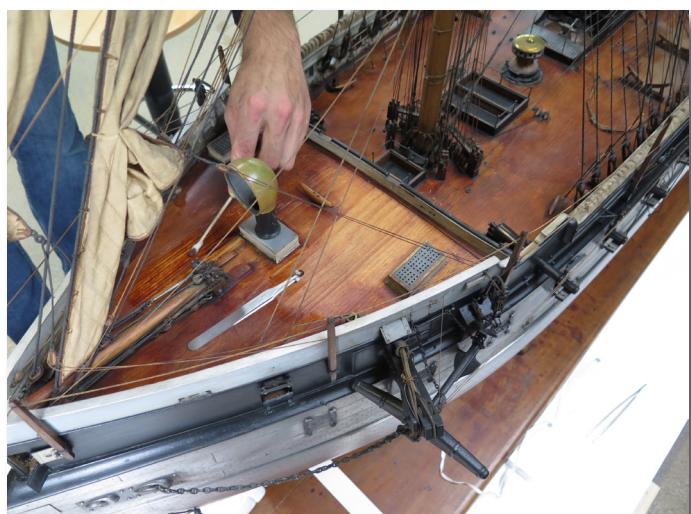
■ Fig 12

Tache sur le pont du modèle du *Paraguay*, inv. 7 MM3.
© Musée national de la Marine/Ariane Théveniaud.

Le traitement des taches s'est avéré plus problématique sur les modèles n'ayant pas reçu ce traitement de surface. La solution, appliquée directement sur les vernis, a alors entraîné une dégradation du film en surface, allant parfois jusqu'à le traverser et imprégner les fibres du bois. Ce phénomène a été observé sur le modèle *Le Paraguay*, paquebot à propulsion mixte lancé par la Compagnie des Chargeurs Réunis en 1888. Une attention très particulière a été portée sur le choix des matériaux lors de la réalisation de cette maquette par les Ateliers et Chantiers de la Loire. Présentée lors de l'Exposition Universelle de 1889, celle-ci devait promouvoir l'innovation technique et le savoir-faire de la société. La tache située à l'avant du pont altérait très fortement l'aspect esthétique du modèle (Fig.12). Des tests de solubilité, effectués sur la zone altérée, ont montré que les solvants polaires étaient les plus efficaces pour retrouver la teinte d'origine. Cependant, cette intervention entraîne le retrait du vernis qui se délite sous l'action du solvant. Des tests ont alors été réalisés dans les zones non tachées, afin de vérifier l'innocuité de ce traitement sur le vernis sain. Cela a permis de confirmer que le retrait du vernis est bien dû à sa dégradation par l'eau japonaise et non à sa sensibilité aux solvants

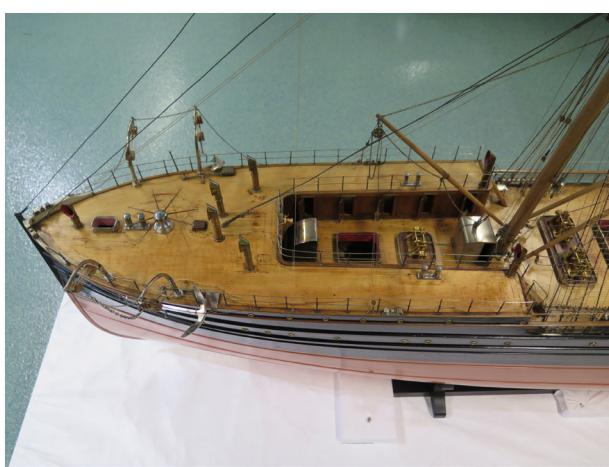
Fig 13 ■

Pont du modèle du *Paraguay* après restauration,
inv. 7 MM3.
© Musée national de la Marine/Bénédicte Massiot.

utilisés. Suite à ces observations, il a été décidé de ne traiter que les zones les plus touchées. Aucune intervention n'a été effectuée sur les parties ponctuées de petites projections car le vernis y était peu altéré. Le solvant choisi étant l'eau déminéralisée, l'application s'est faite à l'aide d'un gel d'agarose à 2% en masse afin de ne pas risquer de détremper le bois. Après traitement, la lacune de vernis a été comblée à l'aide d'une résine acrylique non teintée appliquée en trois couches. Des retouches ont ensuite été effectuées afin d'homogénéiser l'aspect de surface. Cette intervention a permis de retrouver un aspect satisfaisant du pont, en lien avec les valeurs esthétiques qui étaient associées au modèle lors de sa création (Fig.13).
